河床下切对闸坝泄洪消能的破坏及对策

李艳富, 韩昌海, 杨宇

摘要: 河床下切导致的闸坝下游水位降低, 上下游水位差增大, 造成原有消能工不能满足消能要求, 甚至大洪水时发生严重破坏。小埠东橡胶坝工程采用一、二级消力池联合消能工设计, 由于下游河道连续多年采砂超量, 河床急剧下切, 导致消能工多次毁坏, 严重危及闸坝安全且带来巨大损失。通过水力学模型模拟了小埠东枢纽消能工消能效果, 分析了破坏原因。结合多个消能工优化方案的消能试验, 提出的推荐方案一、二级消力池均能产生稳定的水跃, 满足校核洪水消能要求。通过变动枢纽下游水位的消能试验, 研究了消能工推荐方案下游河道允许下切极限。工程实际应用表明, 推荐的消能工结构遭遇大洪水时未发生破坏, 研究提出的因河床下切造成的消能破坏加固理念和对策可为类似工程借鉴参考。

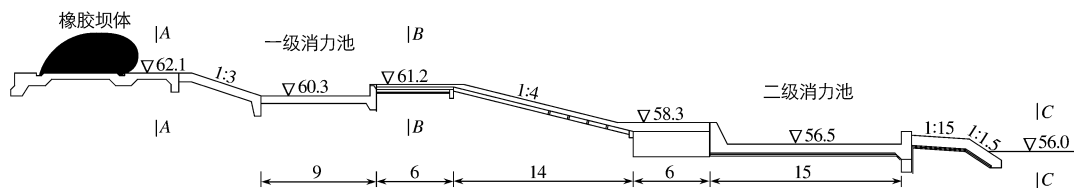
图1 2009年第5次加固消能工断面布置(单位:m)

工程于 1997 年建成蓄水, 运行至 2008 年期间经历多次洪水考验, 消能设施发生 5 次毁坏并 5 次加固。2009 年 2 月第 5 次消能工加固后, 一级消力池长 9 m, 底高程 60.30 m, 二级消力池长 15 m, 底高程 56.5 m。一、二级消力池相距 26 m, 通过一级消力池下游平台、1:4 的斜坡段和二级消力池上游平台连接, 其中一级消力池下游平台长 6 m, 顶高程 61.2 m, 二级消力池下游平台长 6 m, 顶高程 58.3 m, 结构尺寸见图 1。2009 年汛期先后经历 7 月过坝洪水 5 640 m³/s 和 8 月过坝洪水 3 120 m³/s 后, 橡胶坝一级消力池下游加固部分发生严重毁坏, 下游平台最上层部分基本呈现整体漂移破坏, 平台下游斜坡段发生裂缝和冲毁状况, 见图 2 和 3。

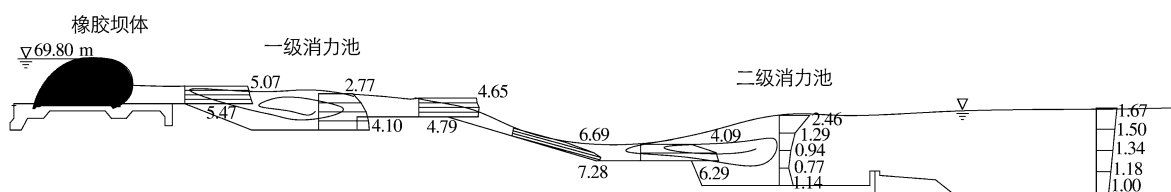
图4 流量为 $8\,000\text{ m}^3/\text{s}$ 的二级消力池内流速分布(单位:m/s)Fig.4 Flow velocity distribution in the downstream of rubber dam having discharge of $8\,000\text{ m}^3/\text{s}$ (unit: m/s)

两级消力池连接段平台及斜坡段水流为急流状态,平台上流速较大,流量为 $4\,500\text{ m}^3/\text{s}$ 时流速约为 4.1 m/s ,流量为 $8\,000\text{ m}^3/\text{s}$ 时流速达到 4.8 m/s 左右。最大流速发生在一、二级消力池之间的斜坡段,流量为 $4\,500\text{ m}^3/\text{s}$ 时流速约为 6.4 m/s ,流量为 $8\,000\text{ m}^3/\text{s}$ 时流速则达到 7.3 m/s 左右,最小压强值为 0.16 m 水柱。

可见,在二级消能工结构中,各级洪水上下游水位差为 $3.54 \sim 5.00\text{ m}$,一级消力池和二级消力池内底流速均较小,而两级消力池连接段平台和斜坡段的流速大,是加固的重点部位。一旦加固结构不合理、强度不

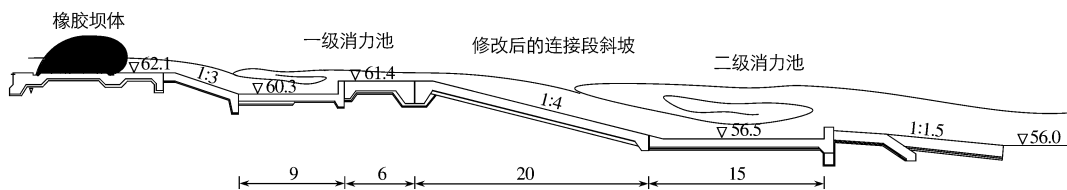
图5 优化加固方案5的消能工断面布置(单位:m)

方案5:延长原方案连接段平台(顶高程61.2 m)长度2.08 m,顶高程增高0.2 m为61.4 m;取消二级消力池前端平台(顶高程58.3 m)和齿坎,将连接段1:4斜坡直接与二级消力池底板(高程56.5 m)相接。试验表明,各级洪水条件下,一、二级消力池均形成稳定水跃,具有良好的底流消能效果(见图5)。该方案是较为理想的消能工布置方案之一。

因此,推荐方案4和方案5作为优化加固方案。同时建议加大加固连接段平台和斜坡段强度,且止水和排水设施齐全。在运行中加强观测,控制下游河道水位下切,并特别关注可能产生的裂缝、止排水效果和板块间缝隙的防渗和止水问题,确保工程长期运行安全。

小埠东橡胶坝下游消能工实际采用了方案5,经过2010年加固实施后,在2012年遭遇 $8\,000\text{ m}^3/\text{s}$ 以上洪水未产生破坏,说明应对策略正确,扭转了消能工屡修屡坏的局面,达到了预期目的。
